# Kosica

# tehnički prikaz sanacije obalnog dijela i morskog dna

Glavni projekt ZOP 10-109/24  
 Mapa 1 - sanacija kopnenog dijela  
 Mapa 2 - sanacija morskog dijela

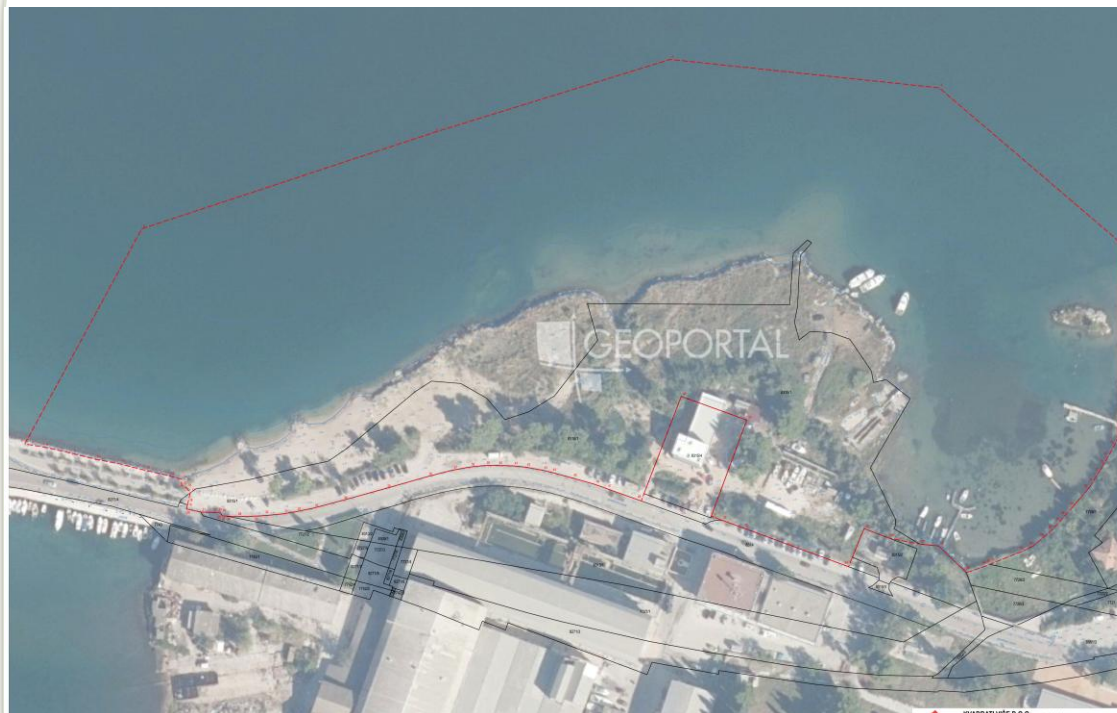
Ortofoto i granice obuhvata zahvata

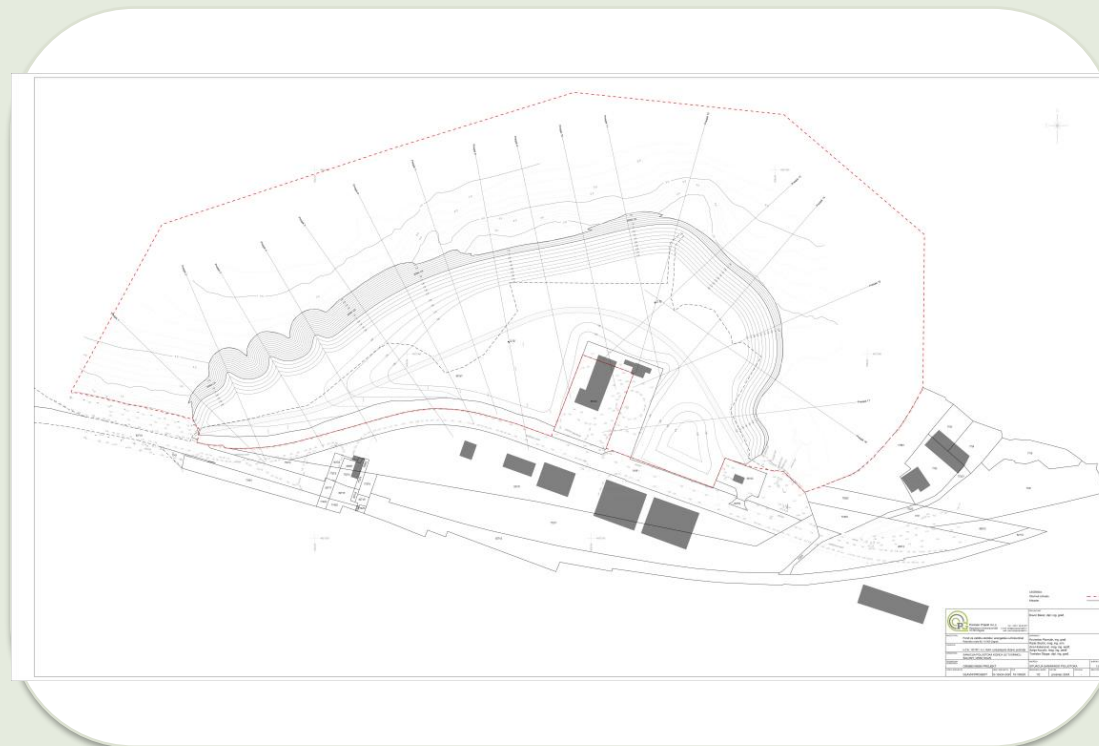
Situacija saniranog stanja
